10. ARROYO GARCÍA BRAVO

11. ARROYO INNOMINADO (JIMENA DE LA FRONTERA)

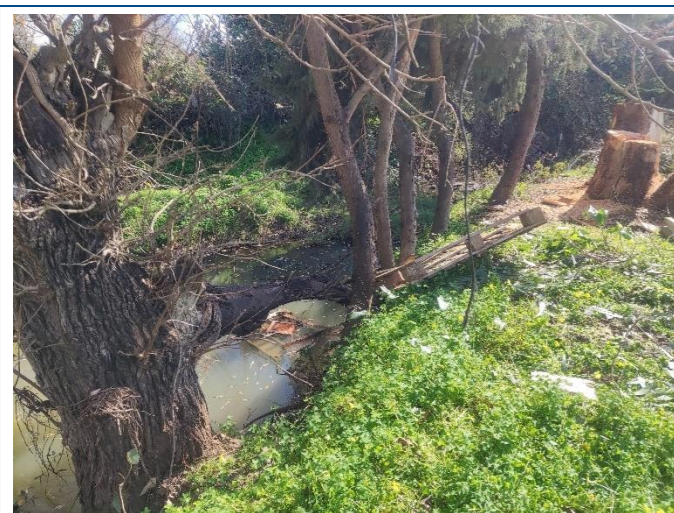
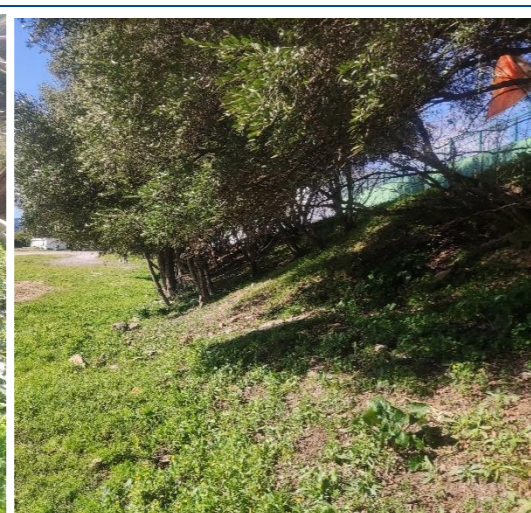
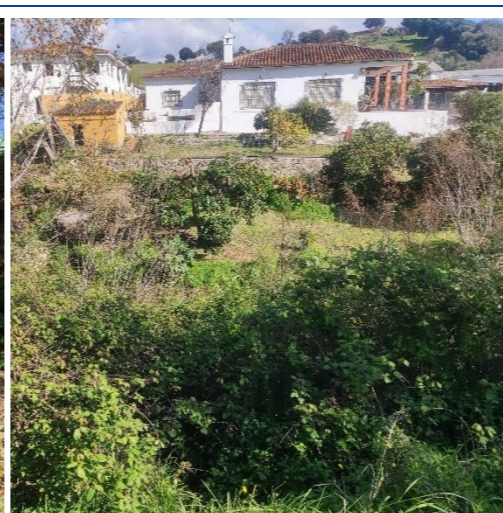
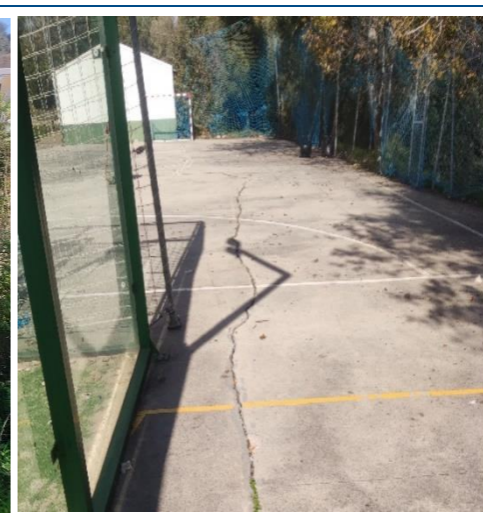
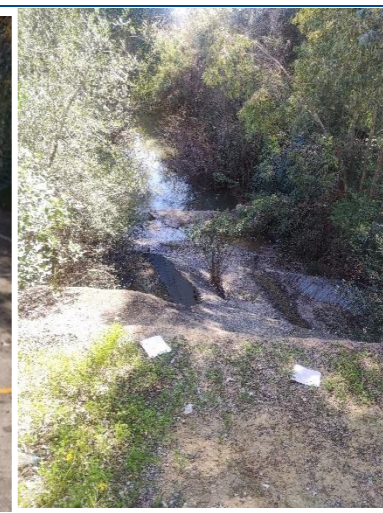
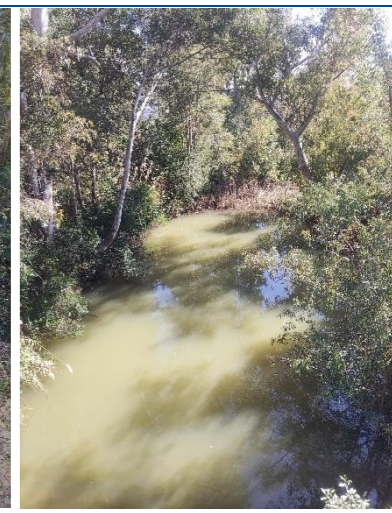
La continuidad longitudinal del tramo se ve afectada por rellenos en la margen derecha y por ocupaciones en ambas márgenes. A su vez, se caracteriza por una marcada desconexión lateral debido a la elevación de sus márgenes, donde se aprecian procesos erosivos de manera sistemática (derrumbe de taludes)

Existen, además, barreras transversales como resultado de acumulación de residuos y cañas (embalsamiento a la altura de uno de los puentes).

Asimismo, el tramo presenta vegetación invasora y gran cantidad de residuos.

En general el tramo se caracteriza por estar en un estado deficiente.

Eliminación del relleno (situar las pistas de pádel en otra superficie en lugar de poner escollera)

Ampliar el espacio fluvial

Eliminación de invasoras

Restauración de vegetación de ribera y la estructura de la zona ribereña

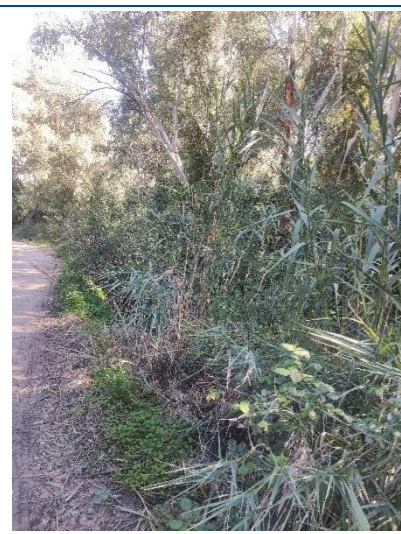
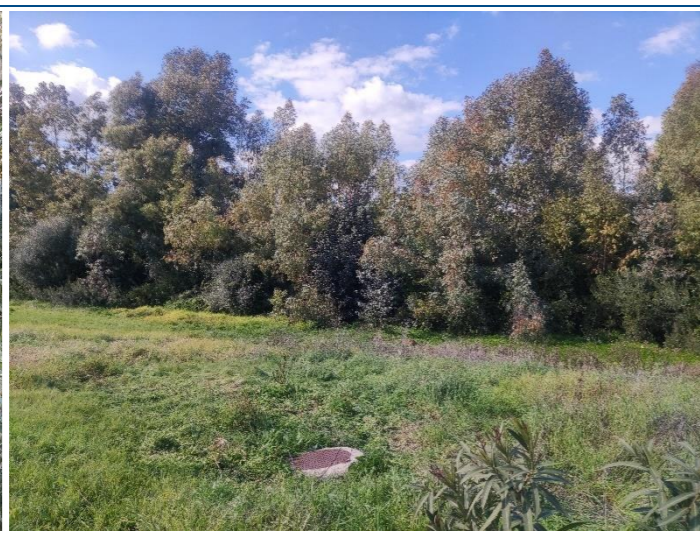
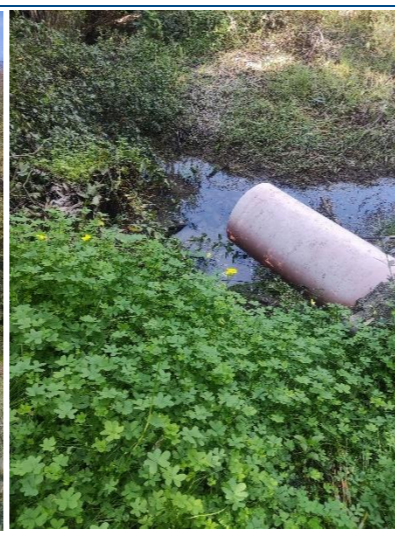
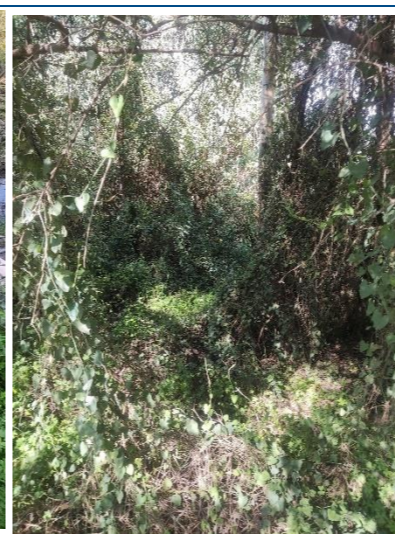
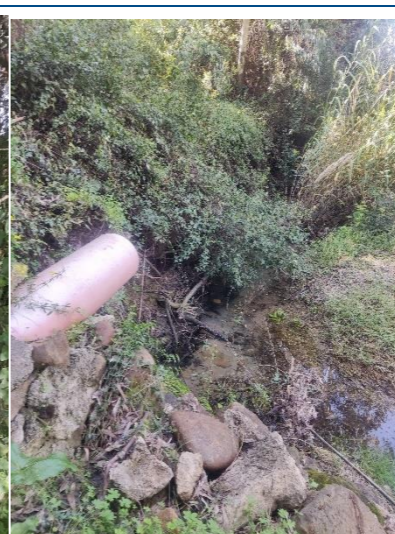
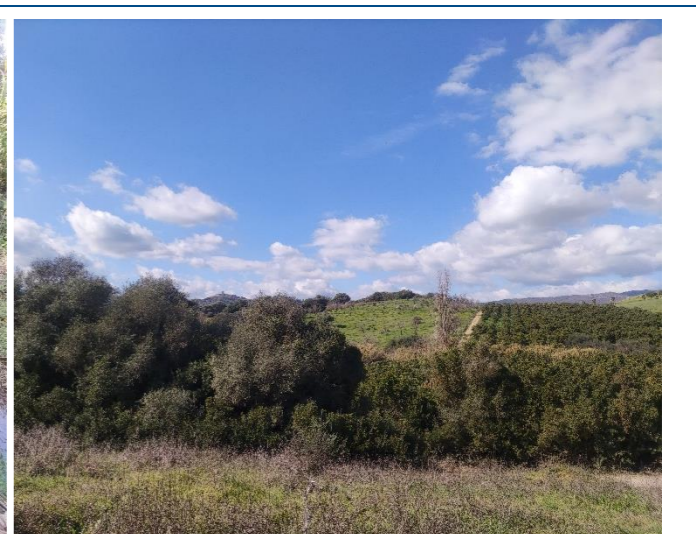
La continuidad fluvial longitudinal se ve afectada por la vegetación alóctona y el estrechamiento del cauce natural por la carretera de su margen izquierda provocado un desequilibrio hidrodinámico que resulta en embalsamientos y aterramientos. Así mismo, la elevada existencia de ocupaciones en la margen izquierda supone una fuente constante de residuos, vertidos y modificación de la vegetación de ribera. Existen varios puntos de pluviales provenientes de las viviendas situadas en la margen derecha. El cauce sufre un estrechamiento en su cruzamiento con la carretera.

Manejo y gestión de la vegetación de ribera existente y control de otras especies invasoras. Mejora de la continuidad longitudinal del cauce. Recuperación de espacio fluvial y mejora la continuidad transversal del cauce. Mejora y recuperación de la composición y estructura del lecho y control de los procesos de erosión y sedimentación: devolución de espacio al río
