20. RÍO BARBATE (VEJER DE LA FRONTERA)

6. SÍNTESIS DIAGNÓSTICA Y ORIENTACIONES PARA LA RENATURALIZACIÓN

21. ARROYO DE MONTECOTE

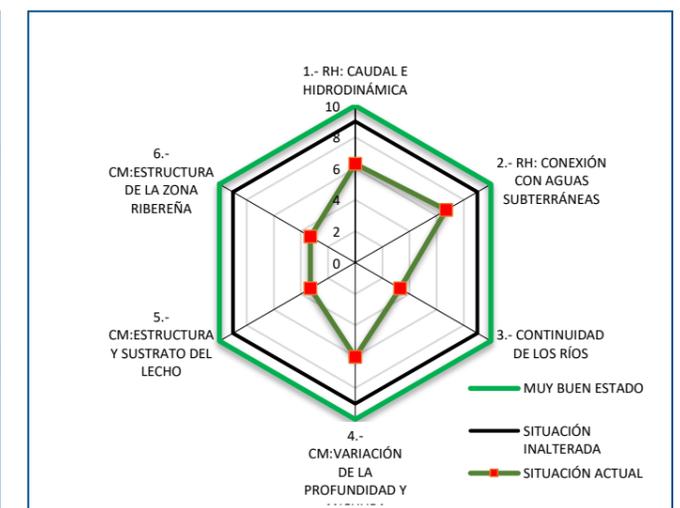
5. ESTADO HIDROMORFOLÓGICO

1. Caudal	■
2. Conexión Subterránea	■
3. Continuidad	■
4. Profundidad y anchura	■
5. Estructura y sustrato lecho	■
6. Estructura zona ribereña	■
Grado de alteración:	
Alto	●
Moderado	●
Bajo	●
Muy bajo	●

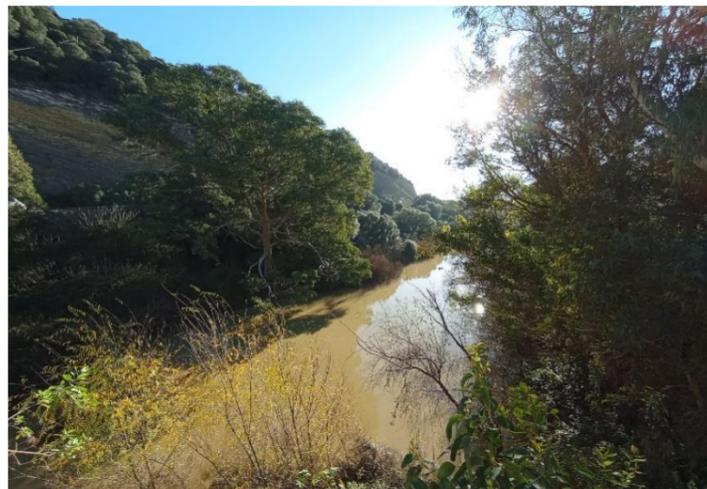
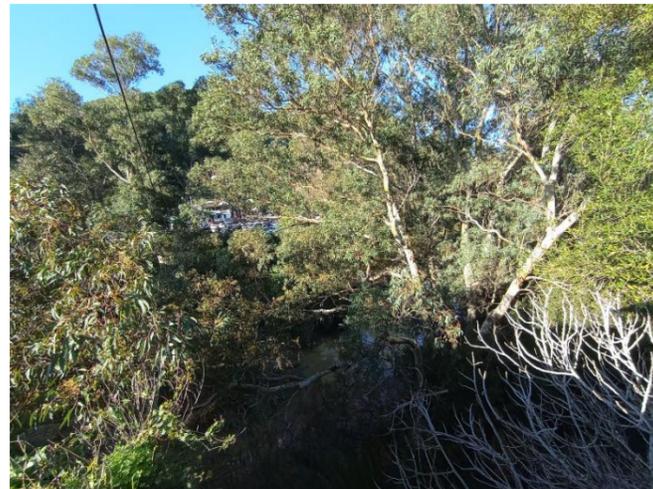
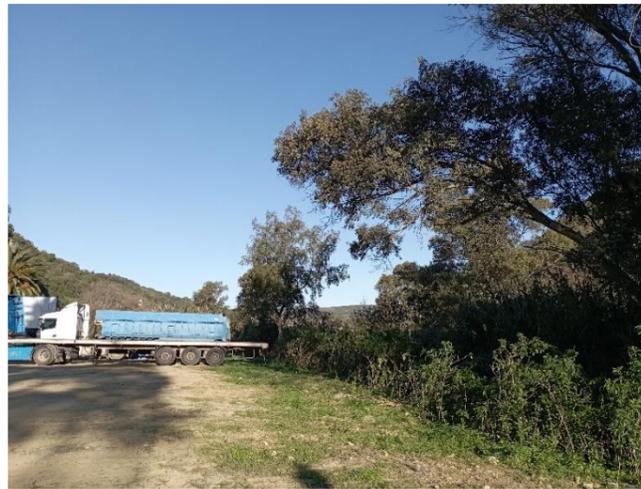
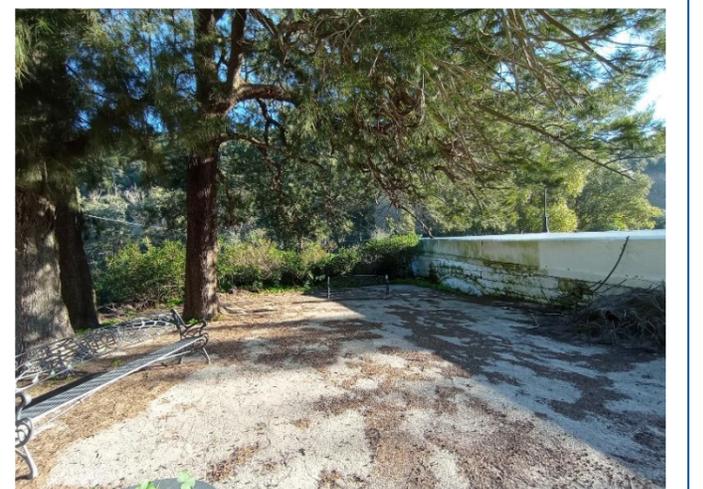
El tramo correspondiente a una masa de agua tipo río muy modificada por regulación y extracciones. El tramo es de carácter rural urbano ya que solo discurre por un punto del núcleo de Vejer (La Barca de Vejer). El espacio fluvial colindante está ocupado por edificaciones y una zona de aparcamiento ejecutada sobre un relleno.

La regulación de la cuenca y el nivel de uso de los recursos han transformado considerablemente el régimen natural de caudales y las actuaciones sobre las márgenes (rellenos y ocupaciones por edificaciones) han deteriorado la estructura y sustrato del lecho y la zona ribereña, compuesta por vegetación ruderal y pies aislados de eucaliptos y otras exóticas.

Mejora y recuperación de la composición y estructura del lecho y control de los procesos de erosión y sedimentación. Manejo y gestión de la vegetación de ribera existente y manejo y control de la caña *Arundo donax* y otras especies invasoras.

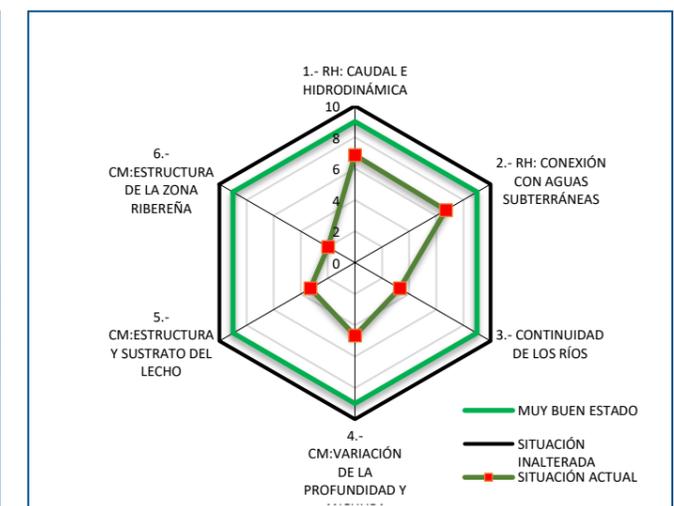
5. ESTADO HIDROMORFOLÓGICO

1. Caudal	
2. Conexión Subterránea	
3. Continuidad	
4. Profundidad y anchura	
5. Estructura y sustrato lecho	
6. Estructura zona ribereña	
Grado de alteración:	
Ato	 Moderado
Bajo	 Muy bajo

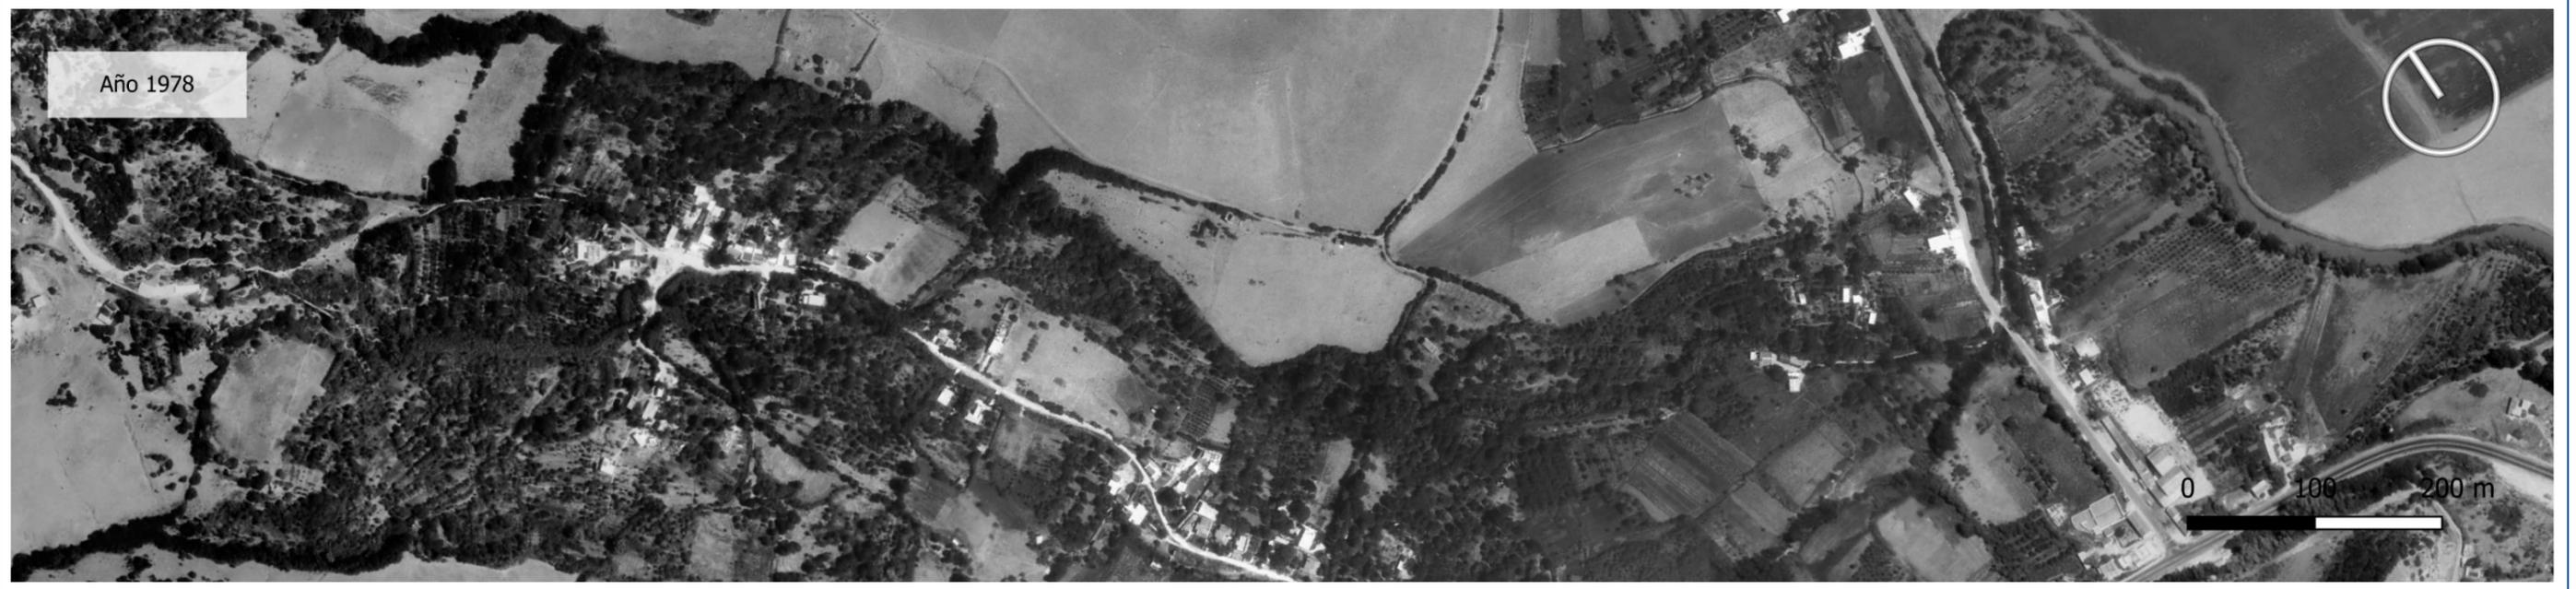
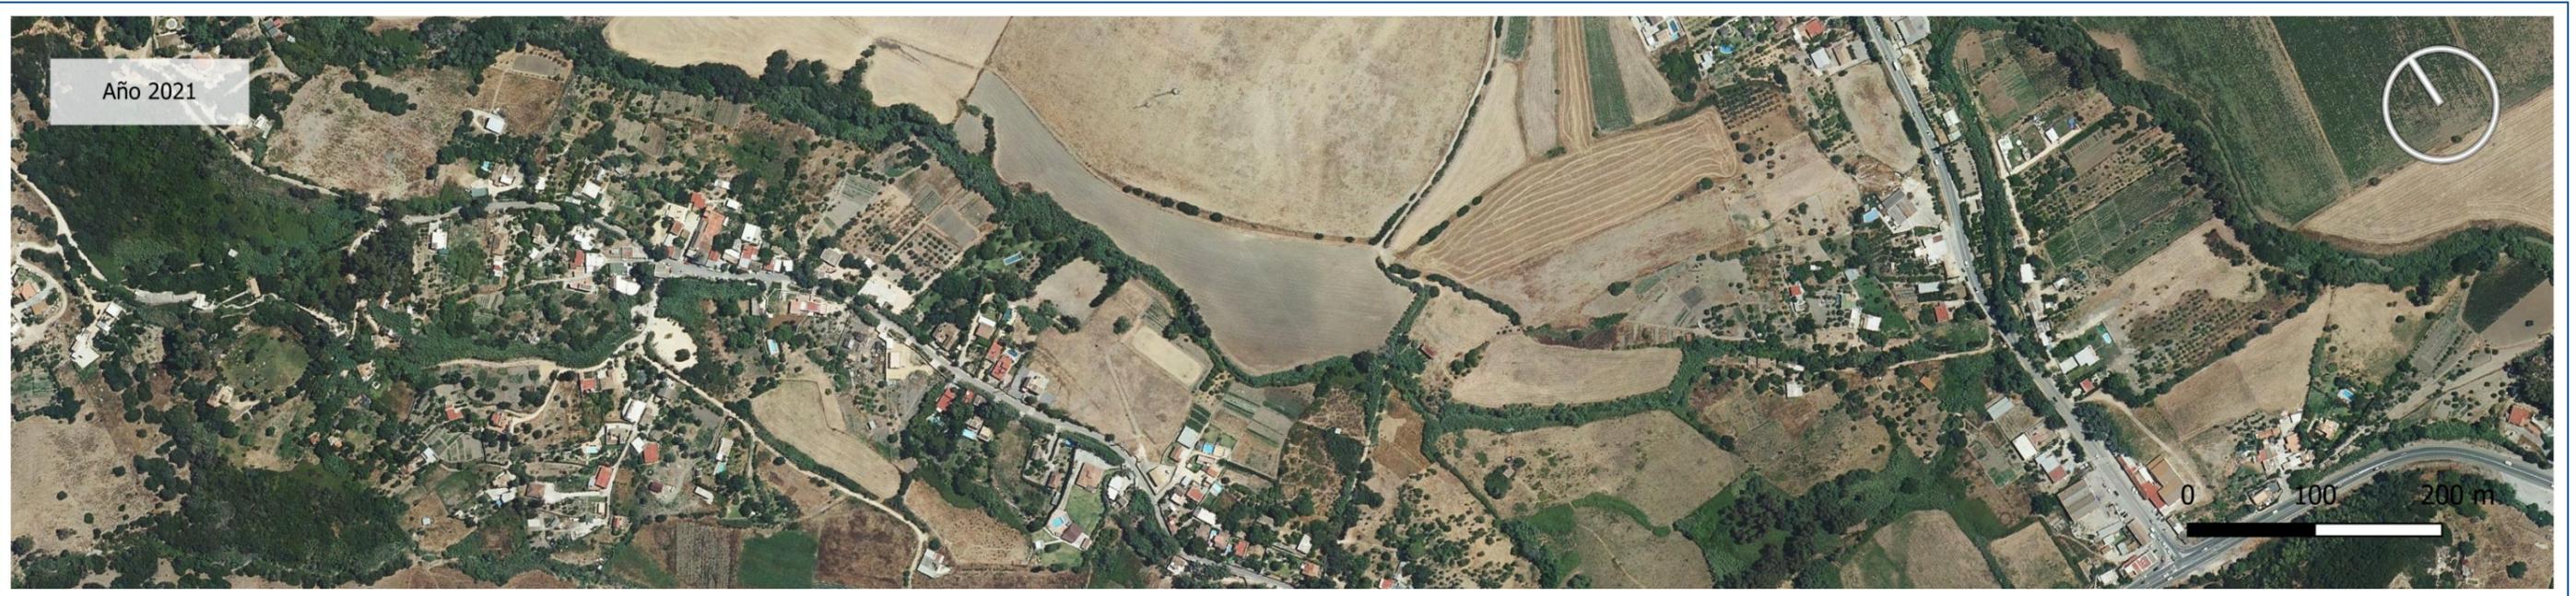
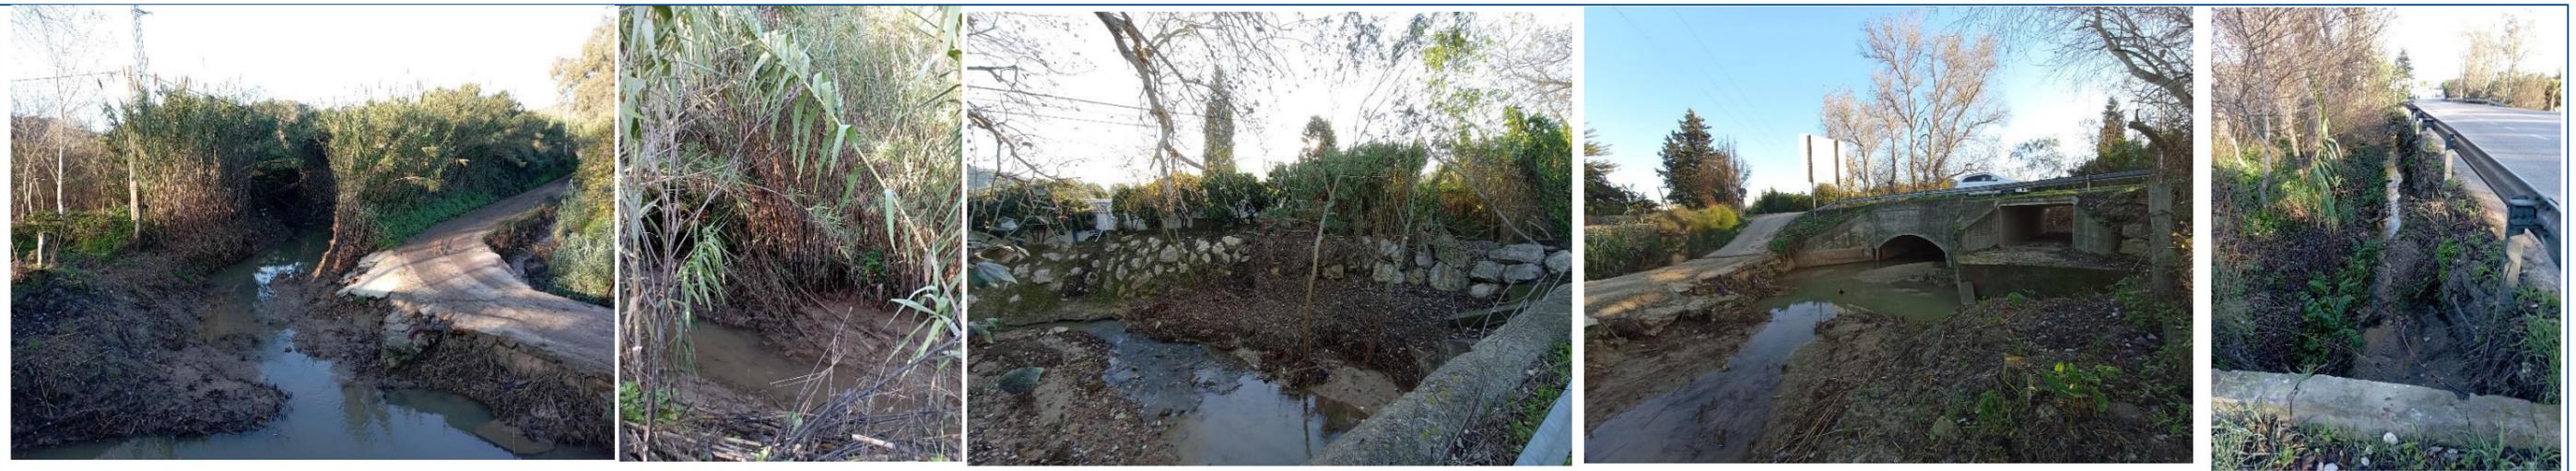
Tramo de carácter ruralurbano con significativos riesgos de inundabilidad que afectan a viviendas, infraestructuras y actividades económicas. El arroyo de Montecote drena una importante cuenca con pendientes elevadas y uso agrícola y ganadero extensivo, que genera importantes procesos erosivos. El tramo de estudio está localizado entre el cruce con la A-396 y la desembocadura del Barbate. El cauce está muy alterado por las obras de paso, algunas obras de defensa en las márgenes y el desarrollo de un denso cañaveral. Los problemas de erosión en la cuenca, las ocupaciones por edificaciones en la zona inundable y las márgenes y el estrechamiento del cauce por las obras de defensa han alterado significativamente el estado de conservación del tramo.

Mejora y recuperación de la composición y estructura del lecho y control de los procesos de erosión y sedimentación. Manejo y gestión de la vegetación de ribera existente y manejo y control de la caña *Arundo donax* y otras especies invasoras. **Dada la confluencia en la zona de tres cursos de agua, el grado de transformación de los mismos y los riesgos existentes se aconseja estudiar con detalle las actuaciones y en coordinación con la Junta de Andalucía.**
