10. ARROYO GARCÍA BRAVO

11. ARROYO INNOMINADO (JIMENA DE LA FRONTERA)

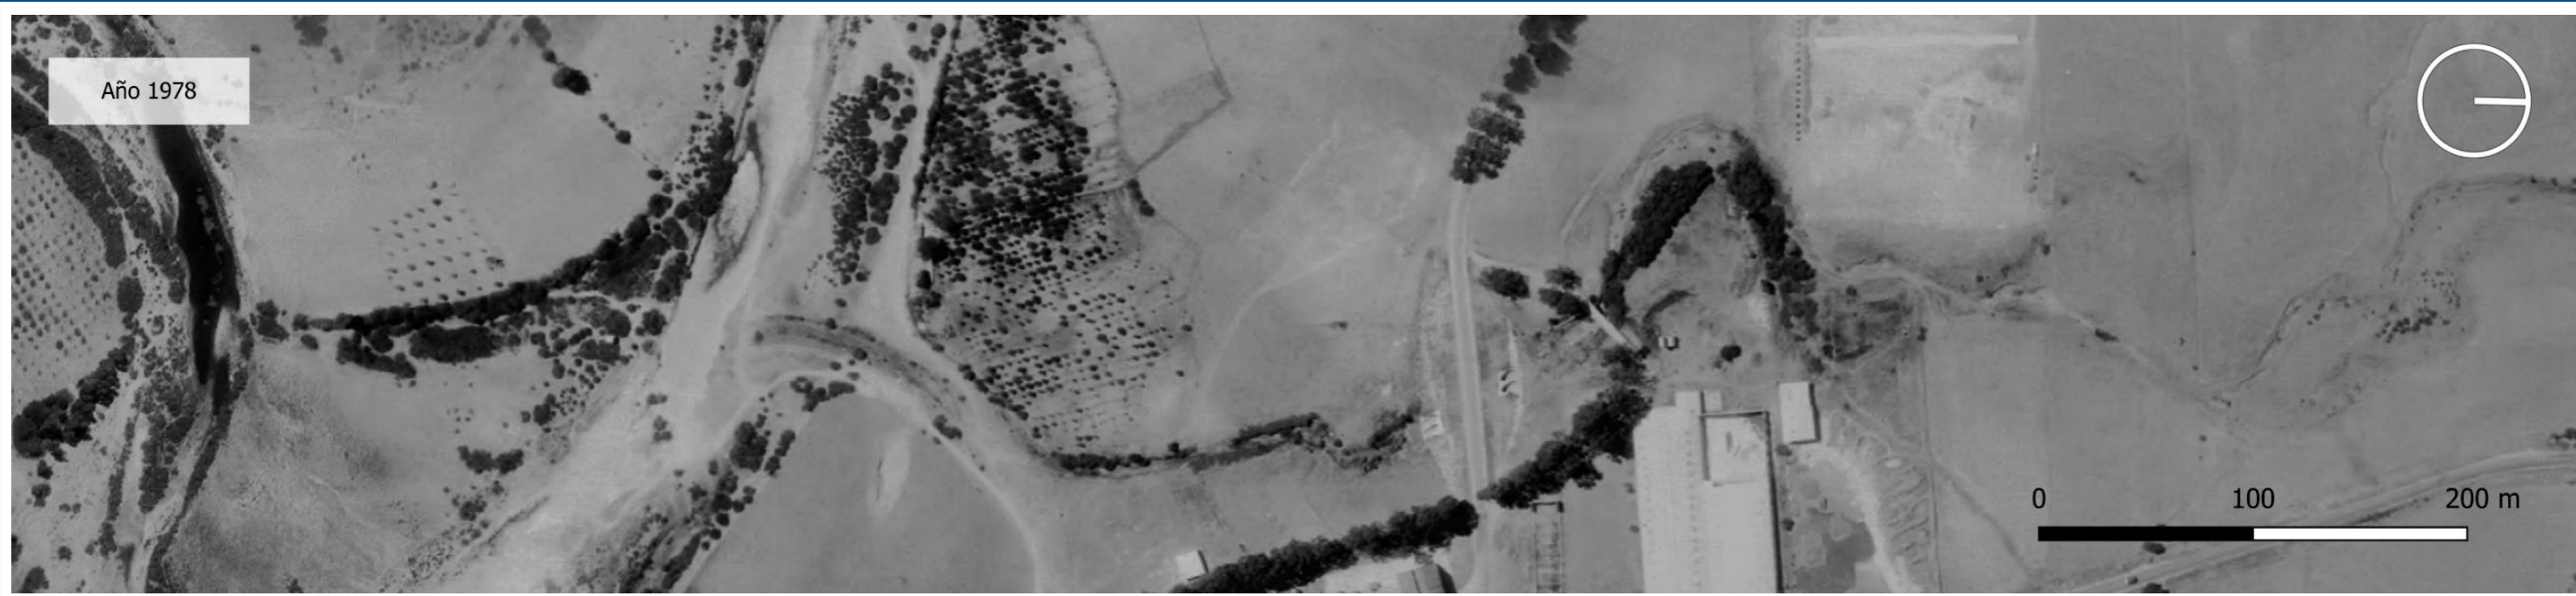
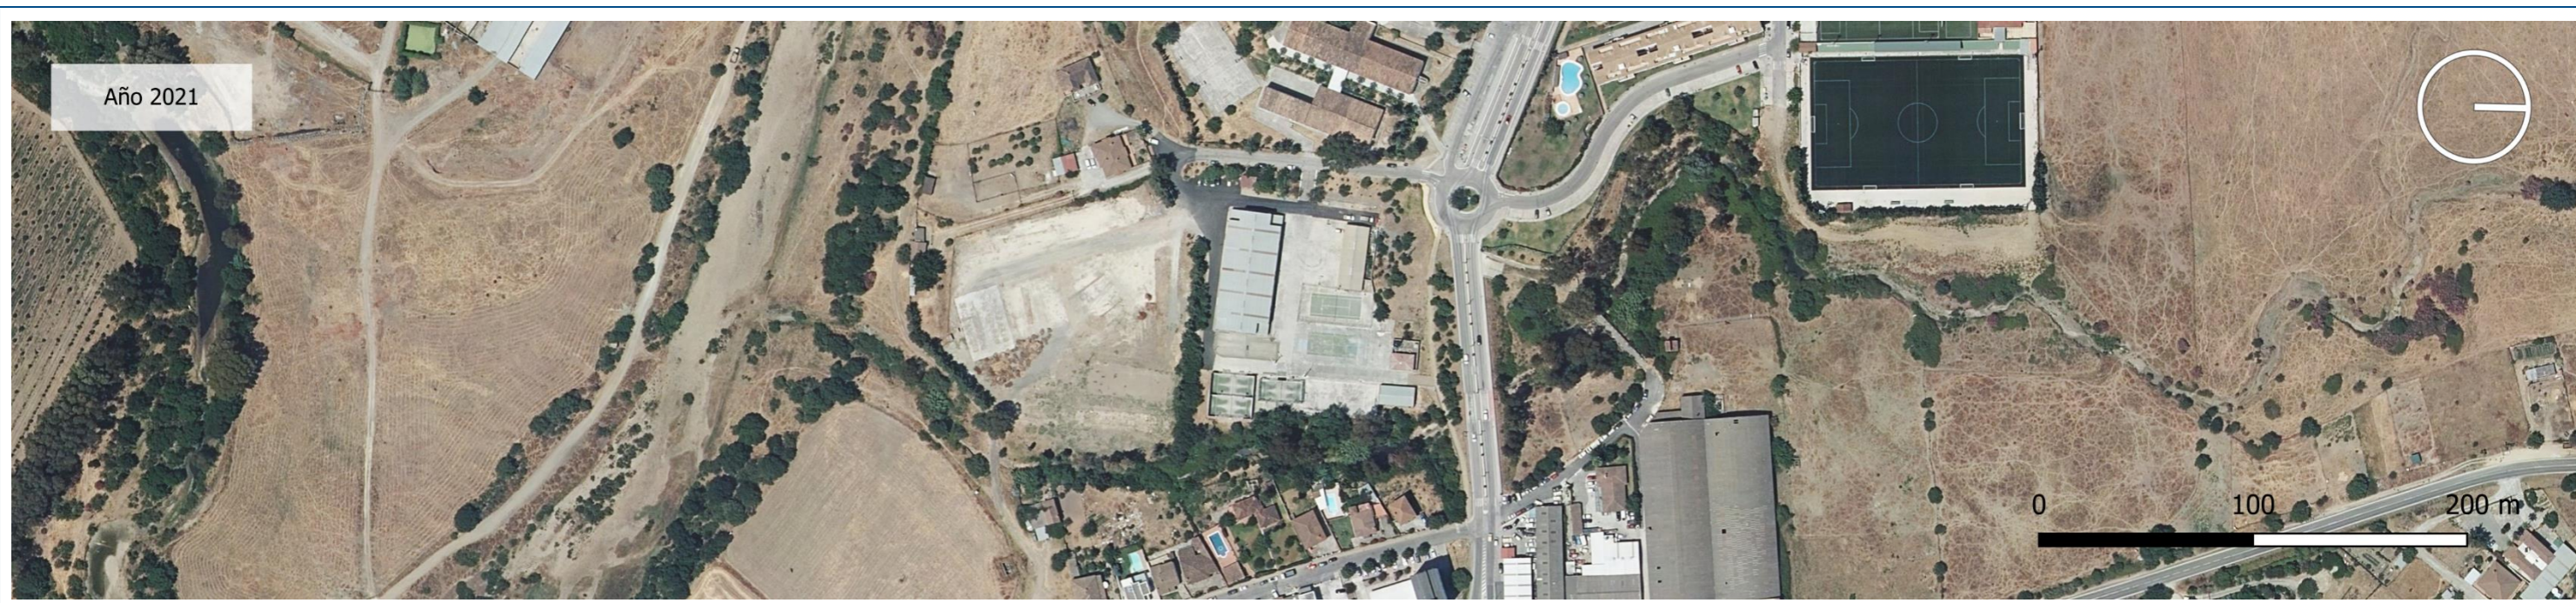
La continuidad longitudinal del tramo se ve afectada por rellenos en la margen derecha y por ocupaciones en ambas márgenes. A su vez, se caracteriza por una marcada desconexión lateral debido a la elevación de sus márgenes, donde se aprecian procesos erosivos de manera sistemática (derrumbe de taludes)

Existen, además, barreras transversales como resultado de acumulación de residuos y cañas (embalsamiento a la altura de uno de los puentes).

Asimismo, el tramo presenta vegetación invasora y gran cantidad de residuos.

En general el tramo se caracteriza por estar en un estado deficiente.

Eliminación del relleno (situar las pistas de pádel en otra superficie en lugar de poner escollera)

Ampliar el espacio fluvial

Eliminación de invasoras

Restauración de vegetación de ribera y la estructura de la zona ribereña

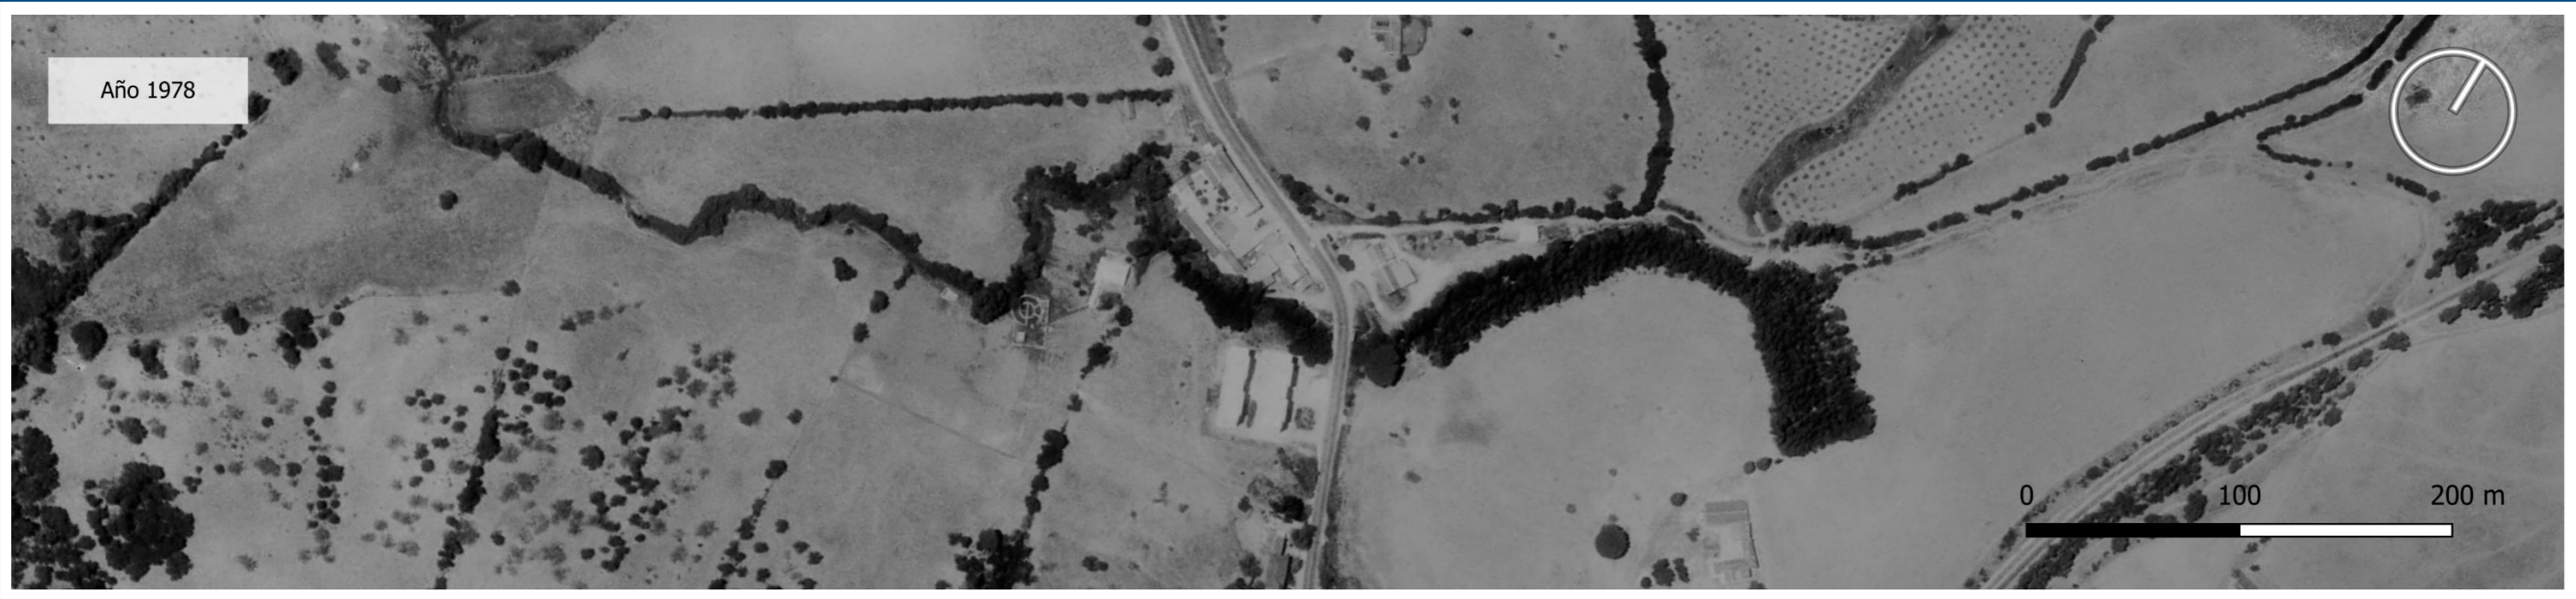
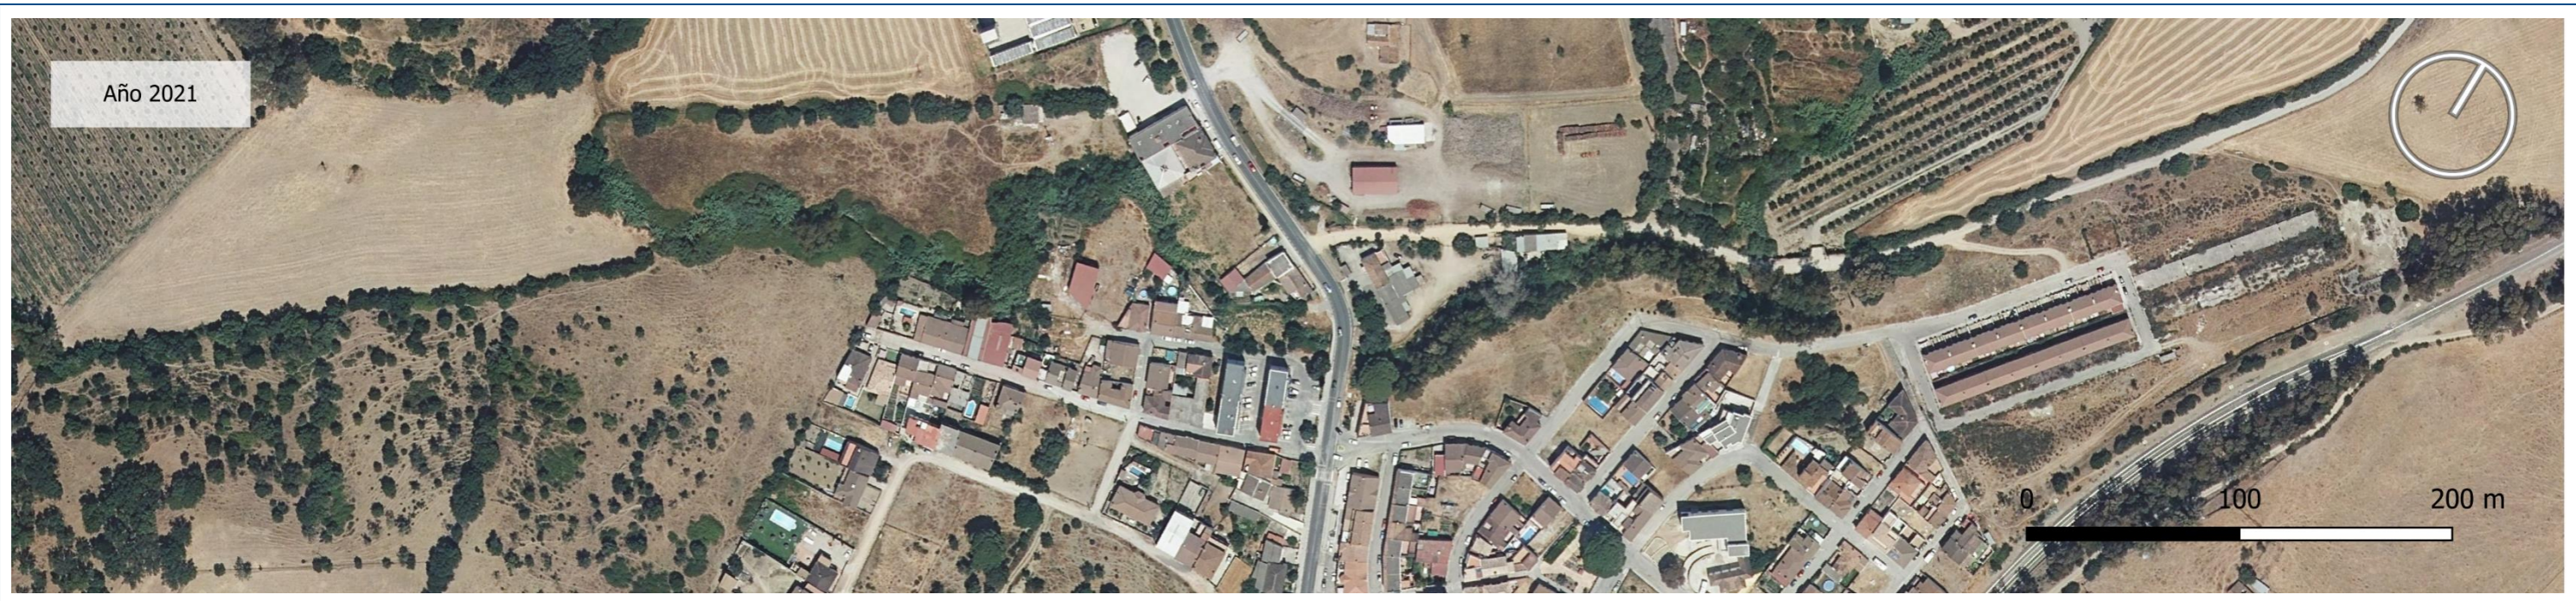
La continuidad fluvial longitudinal se ve afectada por la vegetación alóctona y el estrechamiento del cauce natural por la carretera de su margen izquierda provocado un desequilibrio hidrodinámico que resulta en embalsamientos y aterramientos. Así mismo, la elevada existencia de ocupaciones en la margen izquierda supone una fuente constante de residuos, vertidos y modificación de la vegetación de ribera. Existen varios puntos de pluviales provenientes de las viviendas situadas en la margen derecha. El cauce sufre un estrechamiento en su cruzamiento con la carretera.

Manejo y gestión de la vegetación de ribera existente y control de otras especies invasoras. Mejora de la continuidad longitudinal del cauce. Recuperación de espacio fluvial y mejora la continuidad transversal del cauce. Mejora y recuperación de la composición y estructura del lecho y control de los procesos de erosión y sedimentación: devolución de espacio al río
