20. RÍO BARBATE (VEJER DE LA FRONTERA)

6. SÍNTESIS DIAGNÓSTICA Y ORIENTACIONES PARA LA RENATURALIZACIÓN

21. ARROYO DE MONTECOTE

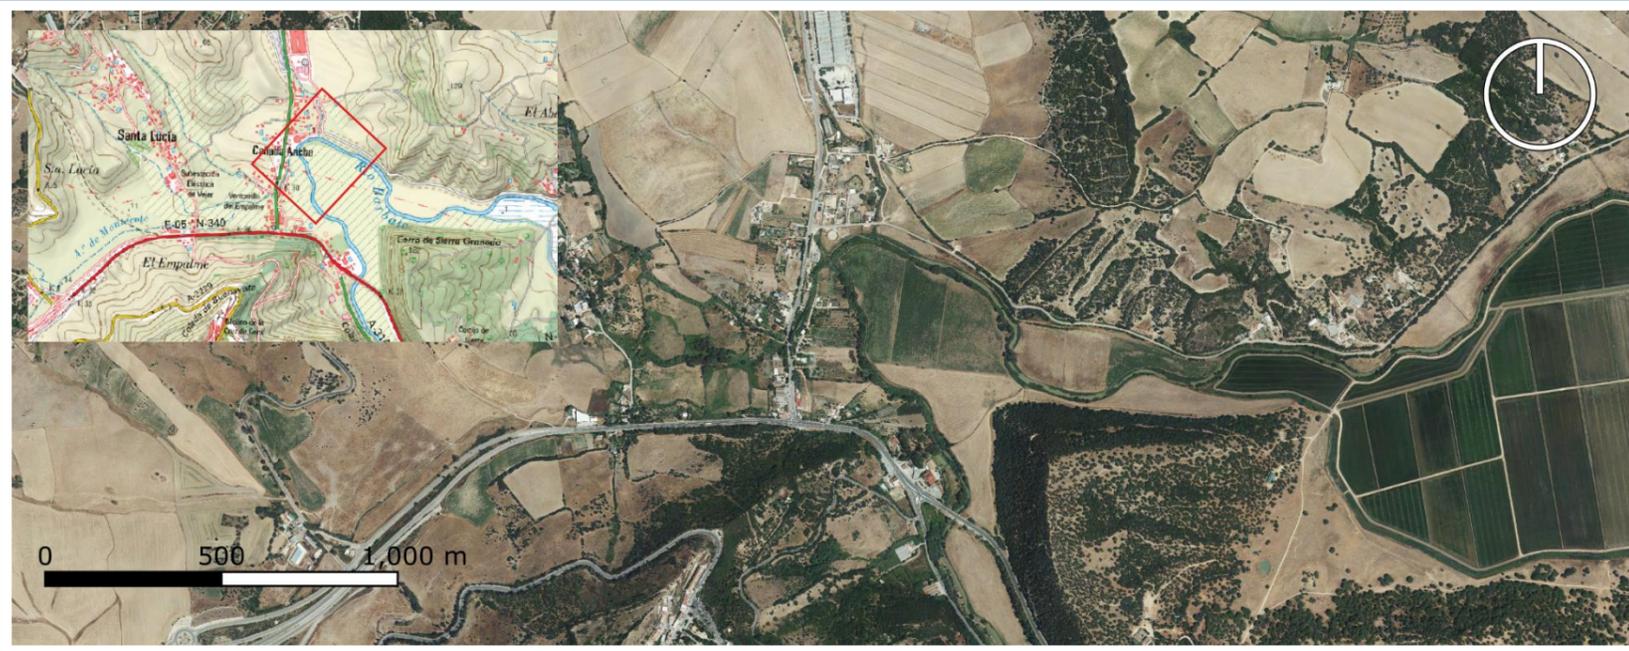
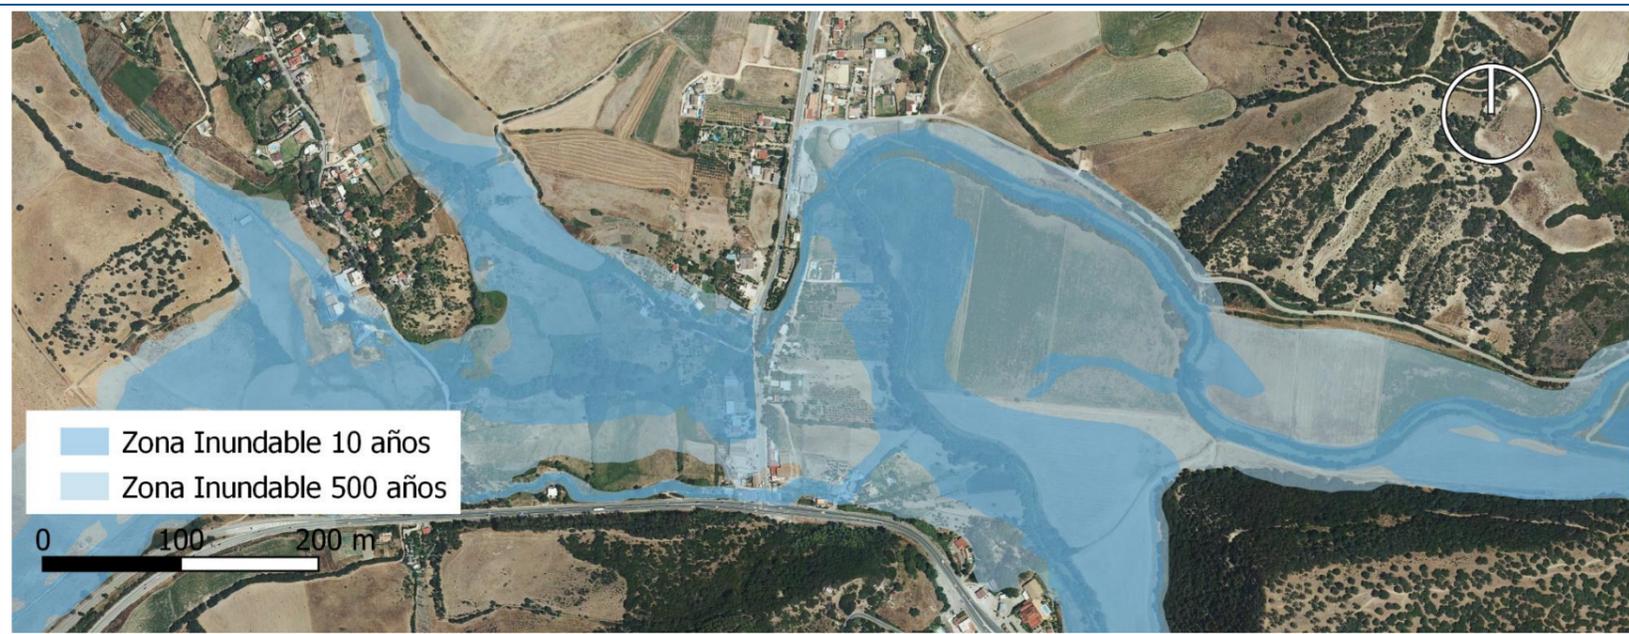
El tramo correspondiente a una masa de agua tipo río muy modificada por regulación y extracciones. El tramo es de carácter rural urbano ya que solo discurre por un punto del núcleo de Vejer (La Barca de Vejer). El espacio fluvial colindante está ocupado por edificaciones y una zona de aparcamiento ejecutada sobre un relleno.

La regulación de la cuenca y el nivel de uso de los recursos han transformado considerablemente el régimen natural de caudales y las actuaciones sobre las márgenes (rellenos y ocupaciones por edificaciones) han deteriorado la estructura y sustrato del lecho y la zona ribereña, compuesta por vegetación ruderal y pies aislados de eucaliptos y otras exóticas.

Mejora y recuperación de la composición y estructura del lecho y control de los procesos de erosión y sedimentación. Manejo y gestión de la vegetación de ribera existente y manejo y control de la caña *Arundo donax* y otras especies invasoras.
