07. RÍO GUADALETE (EL TORNO)

6. SÍNTESIS DIAGNÓSTICA Y ORIENTACIONES PARA LA RENATURALIZACIÓN

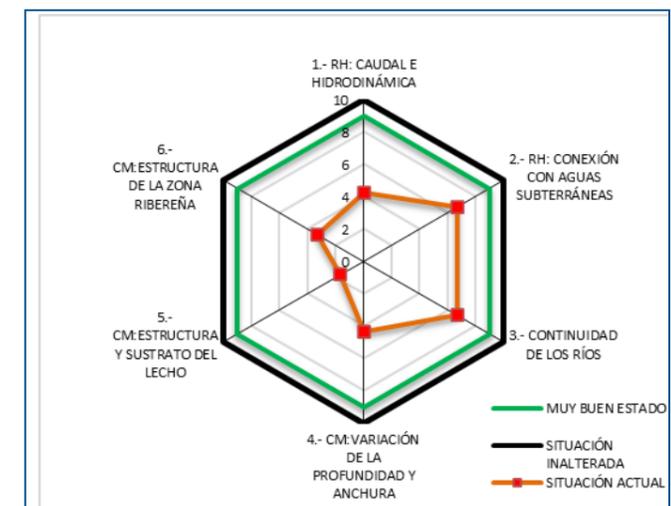
5. ESTADO HIDROMORFOLOGICO

1. Caudal	■
2. Conexión Subterránea	■
3. Continuidad	■
4. Profundidad y anchura	■
5. Estructura y sustrato lecho	■
6. Estructura zona ribereña	■
Grado de alteración:	
Ato ● Moderado ●	
Bajo ● Muy bajo ●
