13. ARROYO DE LA MOLINETA

6. SÍNTESIS DIAGNÓSTICA Y ORIENTACIONES PARA LA RENATURALIZACIÓN

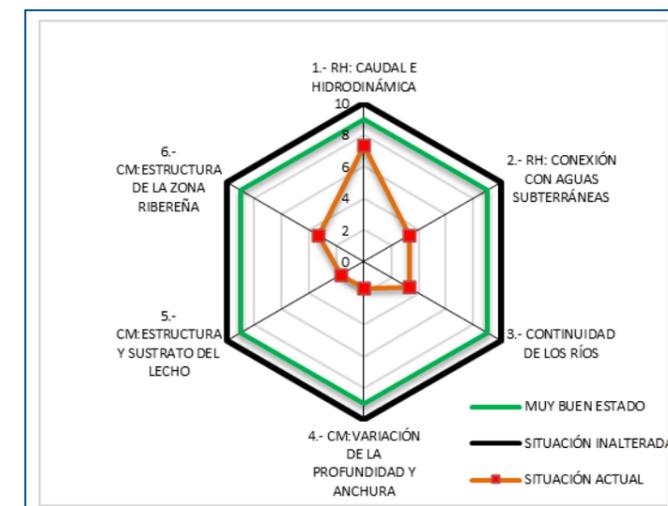
5. ESTADO HIDROMORFOLÓGICO

1. Caudal	
2. Conexión Subterránea	
3. Continuidad	
4. Profundidad y anchura	
5. Estructura y sustrato lecho	
6. Estructura zona ribereña	
Grado de alteración:	
Alto	● Moderado ●
Bajo	● Muy bajo ●
